# PRÜFZEUGNIS

Nr. 230009554

zum Nachweis der Schwerentflammbarkeit nach DIN 4102-1 (Mai 1998)

„Bilderrahmen B1“ aus Aluminium mit Mineralglasscheibe und MDF-Rückwand

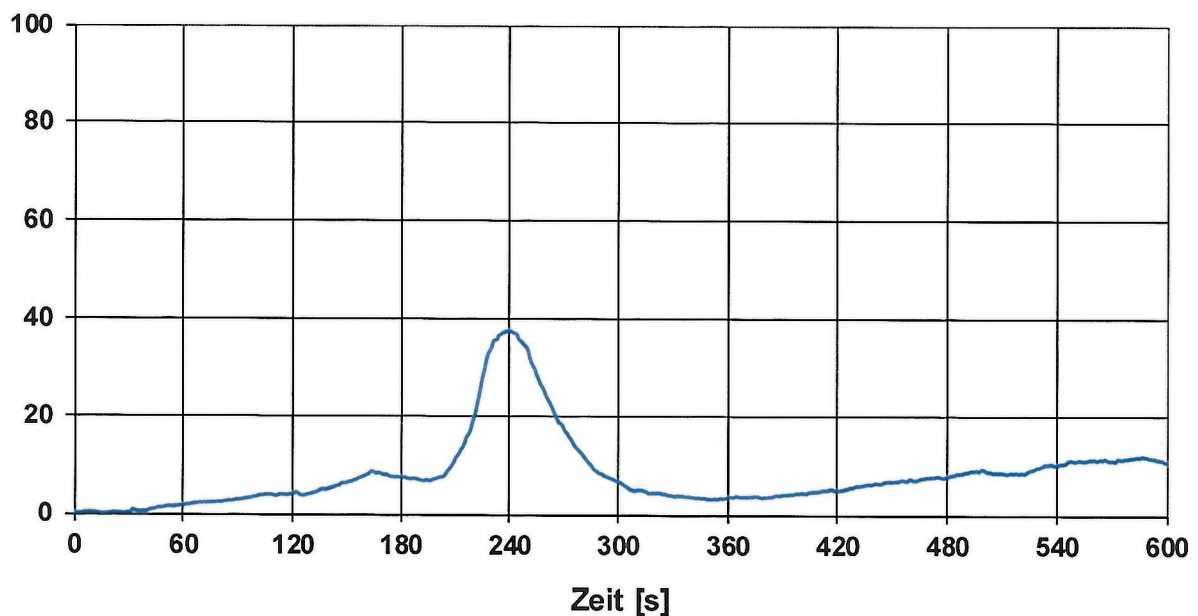
### Rauchdichte

Rauchfreisetzung [% x min]: 82

RD [%]
